# **Z Á V Ě R Ě Č N Á   Z P R Á V A**

o průběhu pyrotechnického průzkumu  
na akci:

**„Revitalizace rybníku Jordán v Táboře“**

červenec 2014

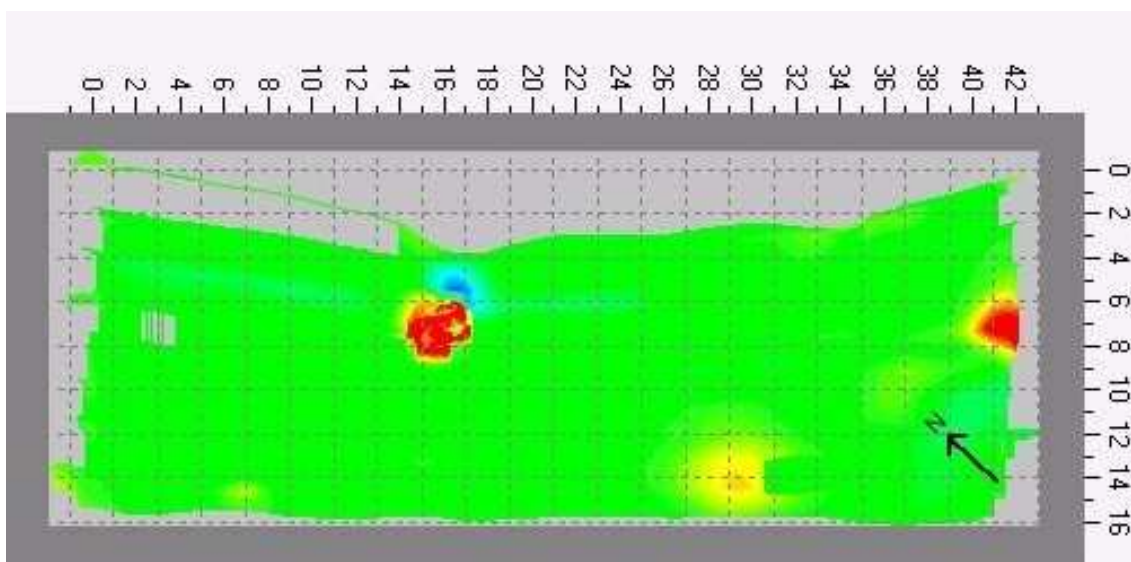
Obr.4 Mapa anomálií – výsledek průzkumu pomocí magnetometrie

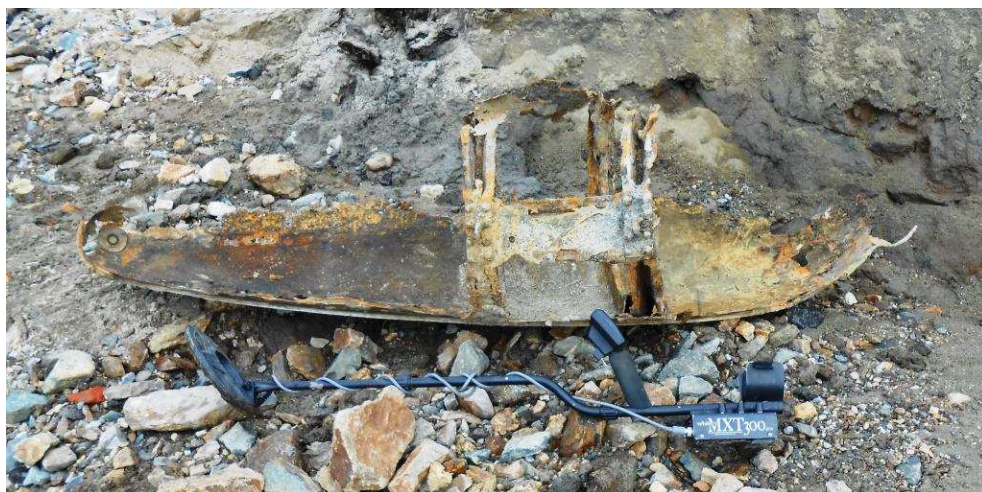
Obr. 8 Torzo přídatné nádrže

Nádrž měla max. délku cca 210 cm, max. průměr v místě výztuží cca 65 cm, závěsná oka byla vzdálena cca 35 cm. Podle dochovaných rozměrů by se mohlo jednat o přídatnou nádrž o objemu 285 litrů pro stíhačku P-47 Thunderbolt.

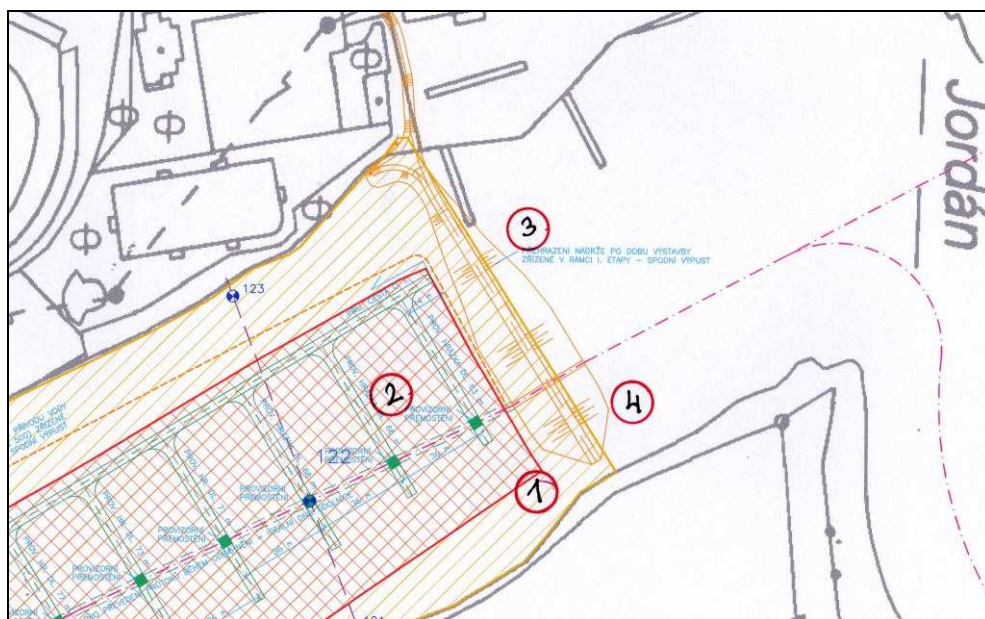
Postupně s poklesem vody byly v prostoru dělicí hráze objeveny další tři přídatné nádrže, všechny ve výrazně horším stavu, než ta první.

Obr.9 Přibližná poloha nálezů přídatných nádrží v okolí dočasné dělicí hráze

Pokud vycházíme z logiky věci, teda že piloti nejprve odhodili přídatné nádrže a potom útočili, lze nález 4 ks nádrží v relativně úzkém pásu považovat za směr útoku hloubkařů proti nádraží.

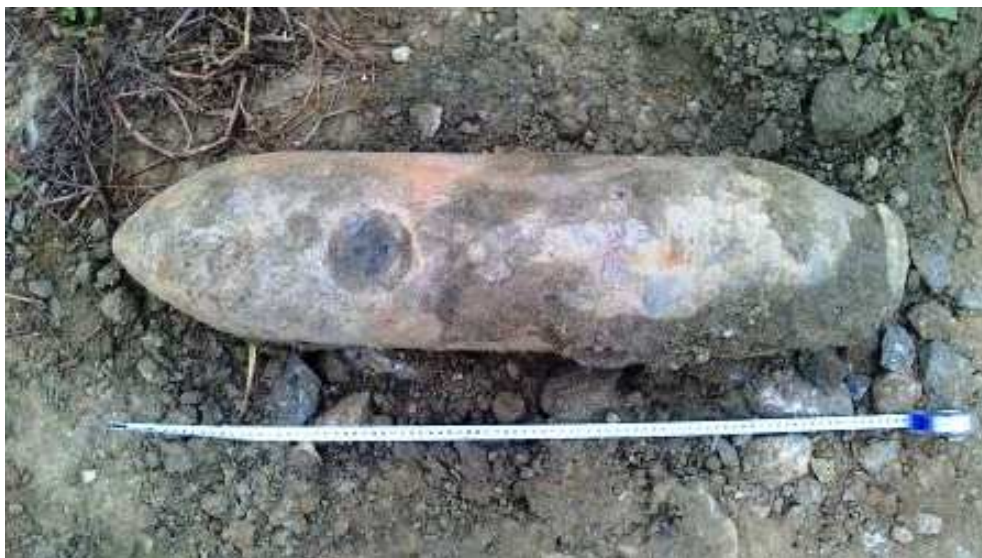
V prostoru nad dělicí hrází došlo k nálezu německé letecké pumy SD-70. Jednalo se se o tělo pumy bez traviny, bez stabilizátorů a bez zapalovače. Pod vrstvou bláta byly patrné zbytky nátěru červené barvy. V minulosti se těla pum natřená červeně nebo červeno-bíle používaly jako patníky na cvičišti ČSLA Zahrádka - Dražice. Odtud může nalezené tělo pumy pocházet.

Obr. 10 Tělo letecké pumy se zbytky nátěru červené barvy

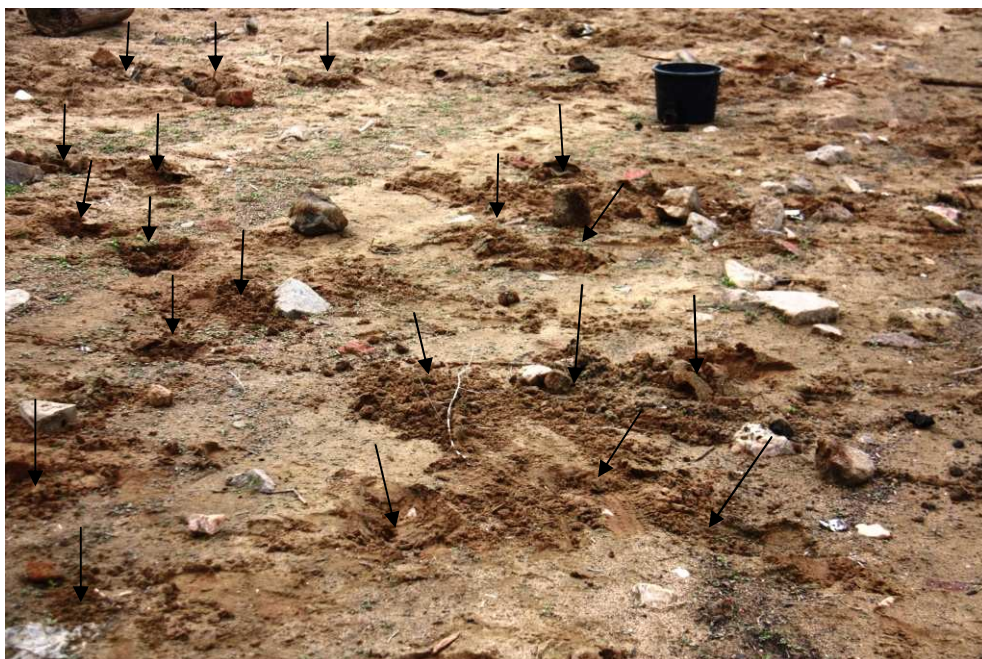
Obr.12 Pláž pod bazénem po průchodu pyrotechnika. Každé kopnutí (šipka) Představuje jeden železný předmět (munici, obvykle RG nebo odpadky).

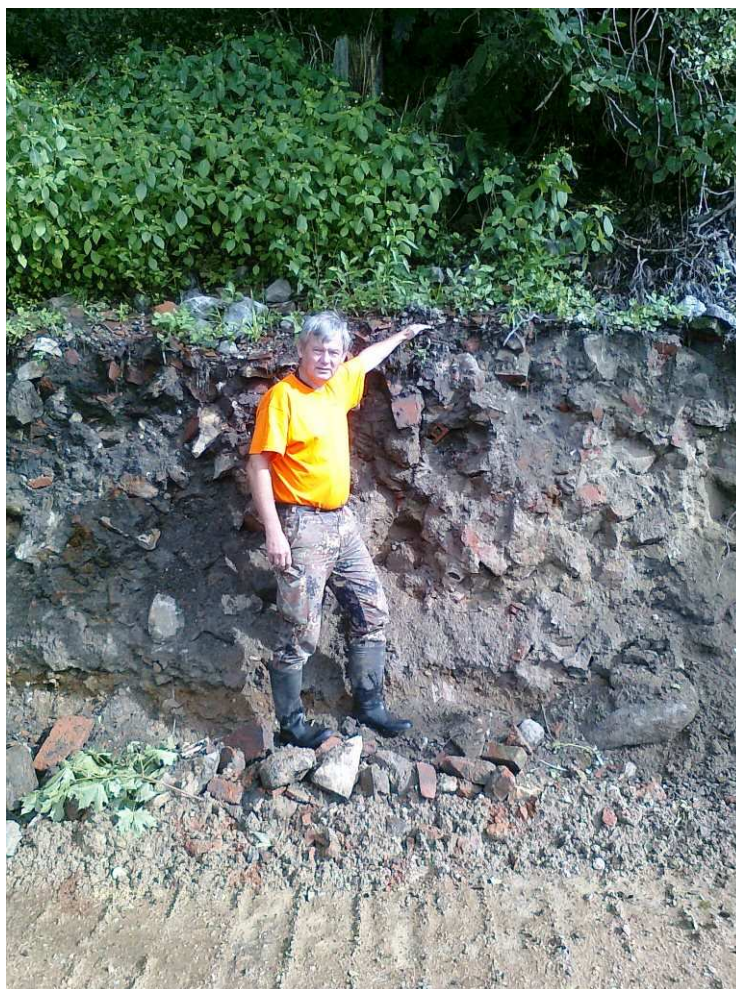
Obr.13 Mocnost vrstvy stavebná suti na břehu je z obrázku zřejmá (výška pyrotechnika 185 cm)

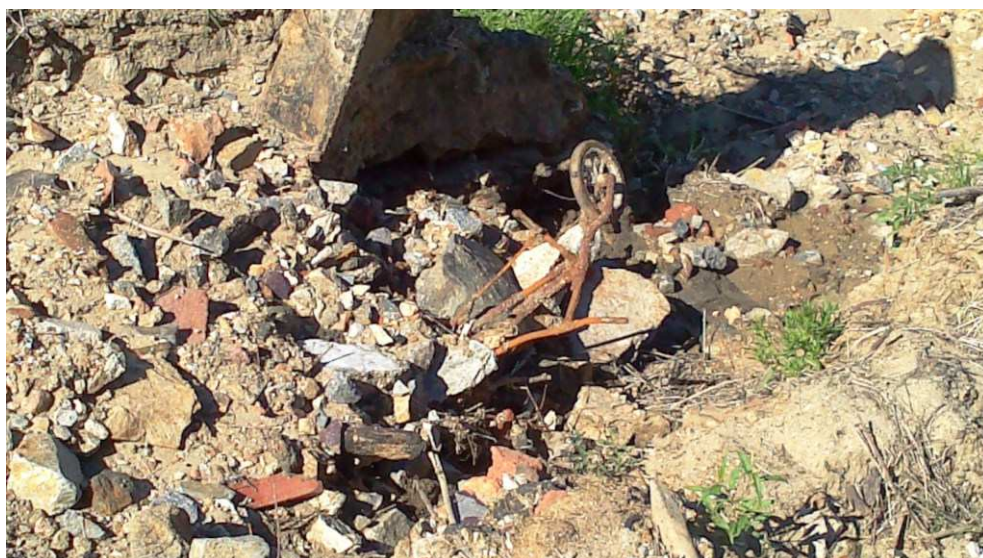
Obr.14 Břeh Jordánu po bouři. A všechno je jinak.....

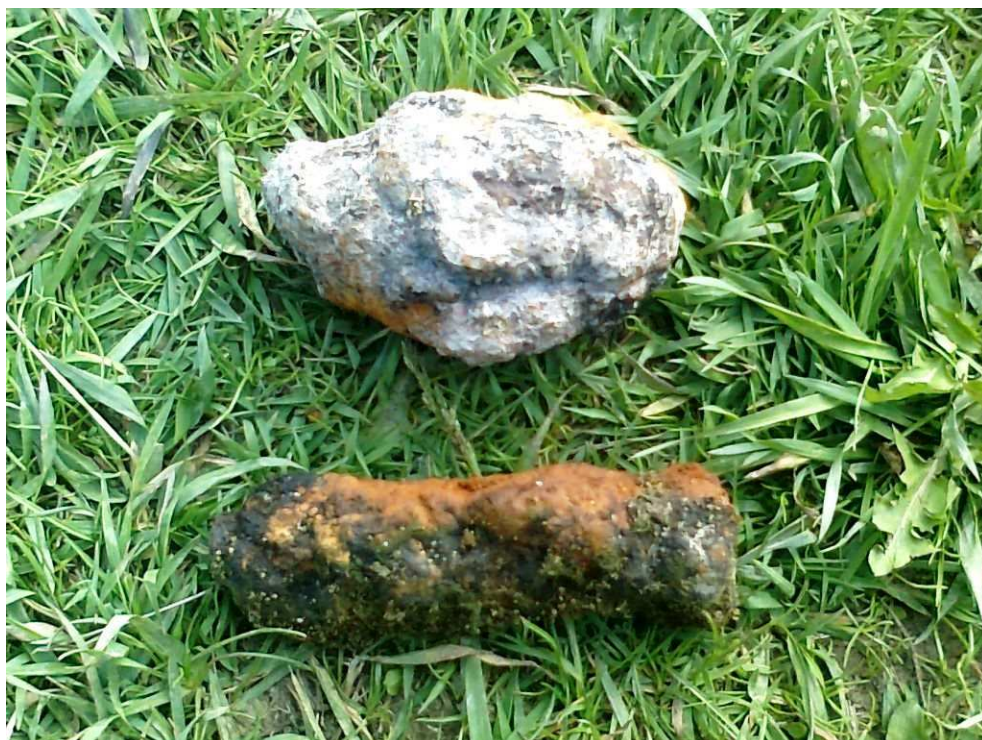
Obr.16 Nalezená munice. Nahoře obranný granát F-1, dole puškový granát.

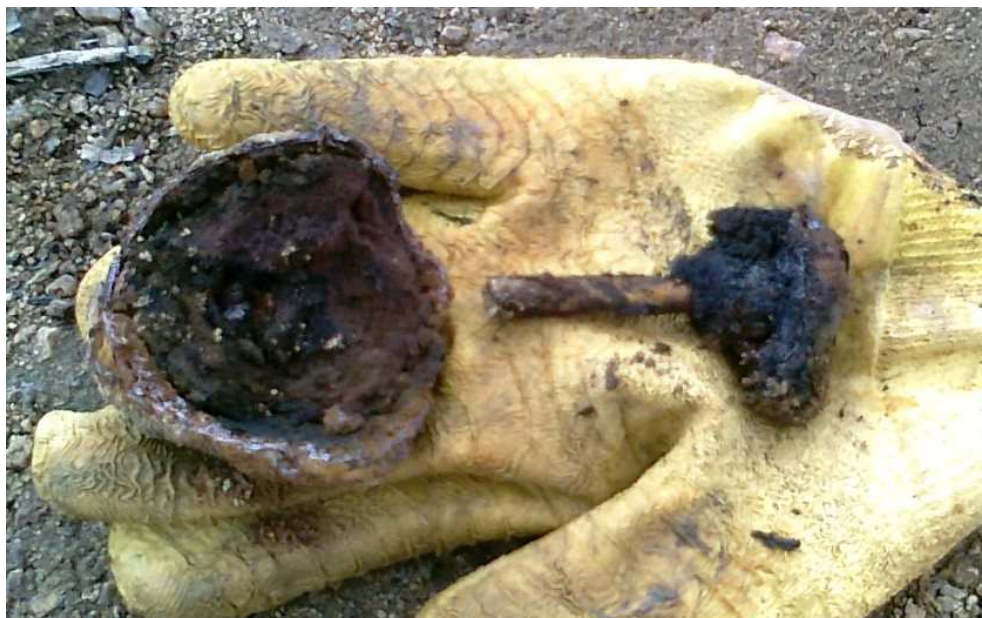
Obr.17 Rozpadlý granát vz. 39. Vpravo třecí zapalovač a rozbuškou.

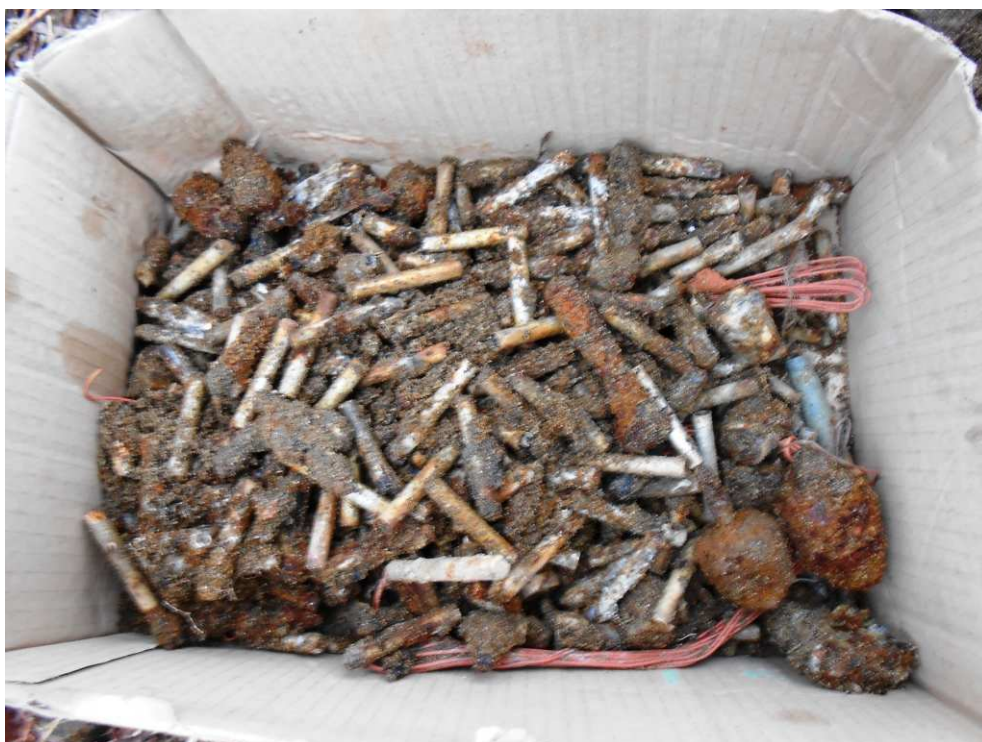
Obr.19 Pohled na několik set nalezených rozbušek volně rozsypaných po břehu

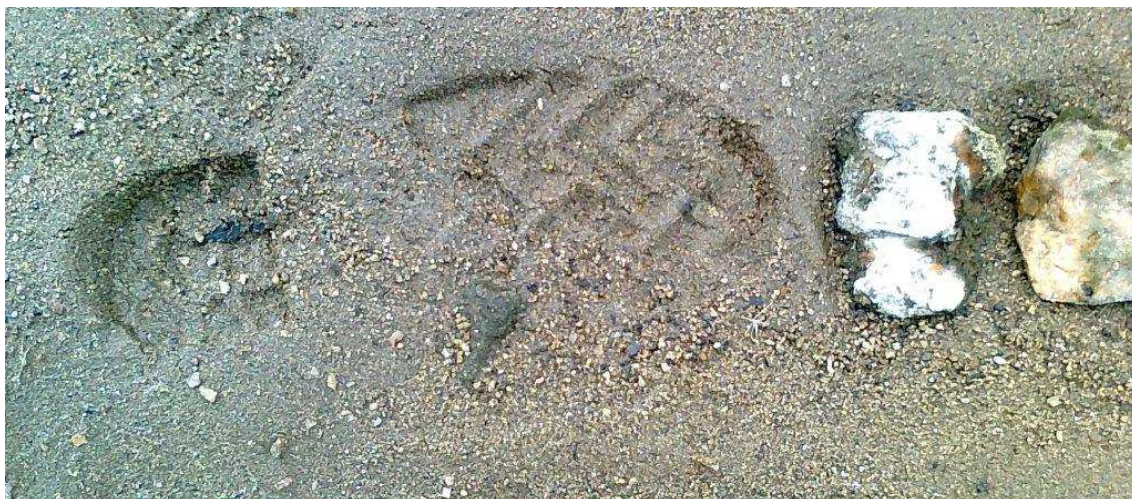
Obr.20 Obrázek dokumentuje složitost situace na pláži: stopa – granát - kámen

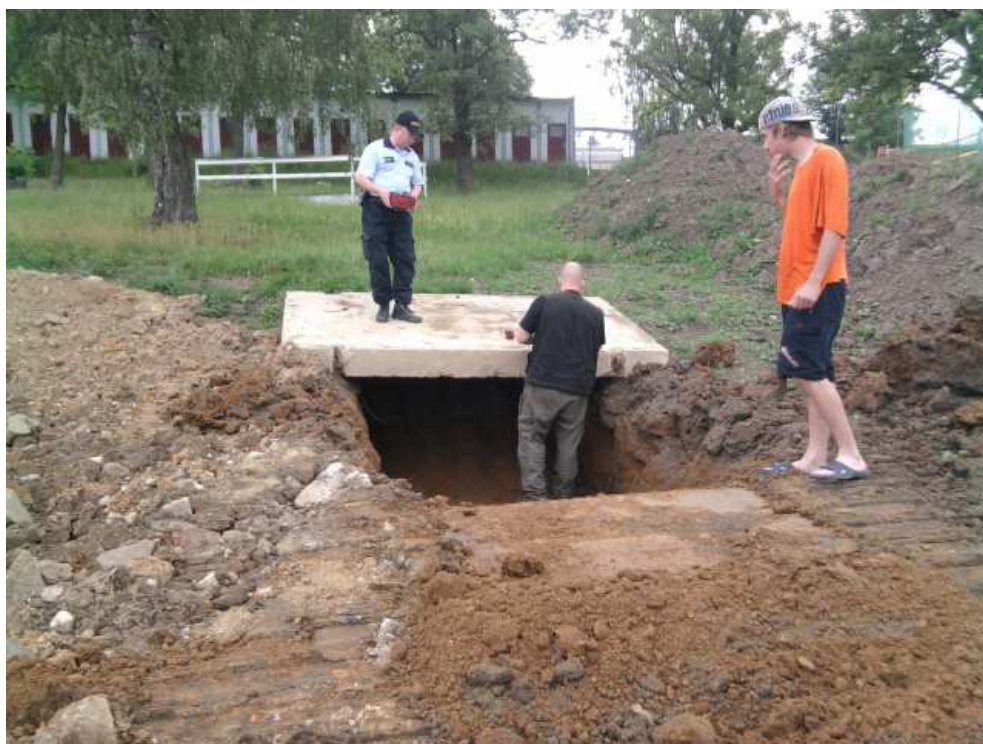
Obr. 21 Pohled na trhací jámu zřízenou přímo na staveništi

Některé nálezy byly natolik nebezpečné, že je nebylo možné bezpečně převážet a byly proto likvidovány výbuchem na místě. K eliminaci rozletu fragmentů byla přímo na staveništi zřízena dočasná trhací jáma (viz obr. 21). Jako první byla výbuchem na místě likvidována láhev obsahující neznámý bílý prášek, u kterého bylo podezření, že se jedná o podomácku vyráběnou nestabilní třaskavinu – organický peroxid. Pak následovalo cca 15 dalších případů. Zpravidla se jednalo o nálože opatřené rozbuškou nebo odjištěným roznětným mechanismem.
